## Le bois là où on ne l'attend pas

**A Dijon, la construction du siège social d'une banque utilise essentiellement le lamellé croisé, jusqu'aux cages d'ascenseur.**

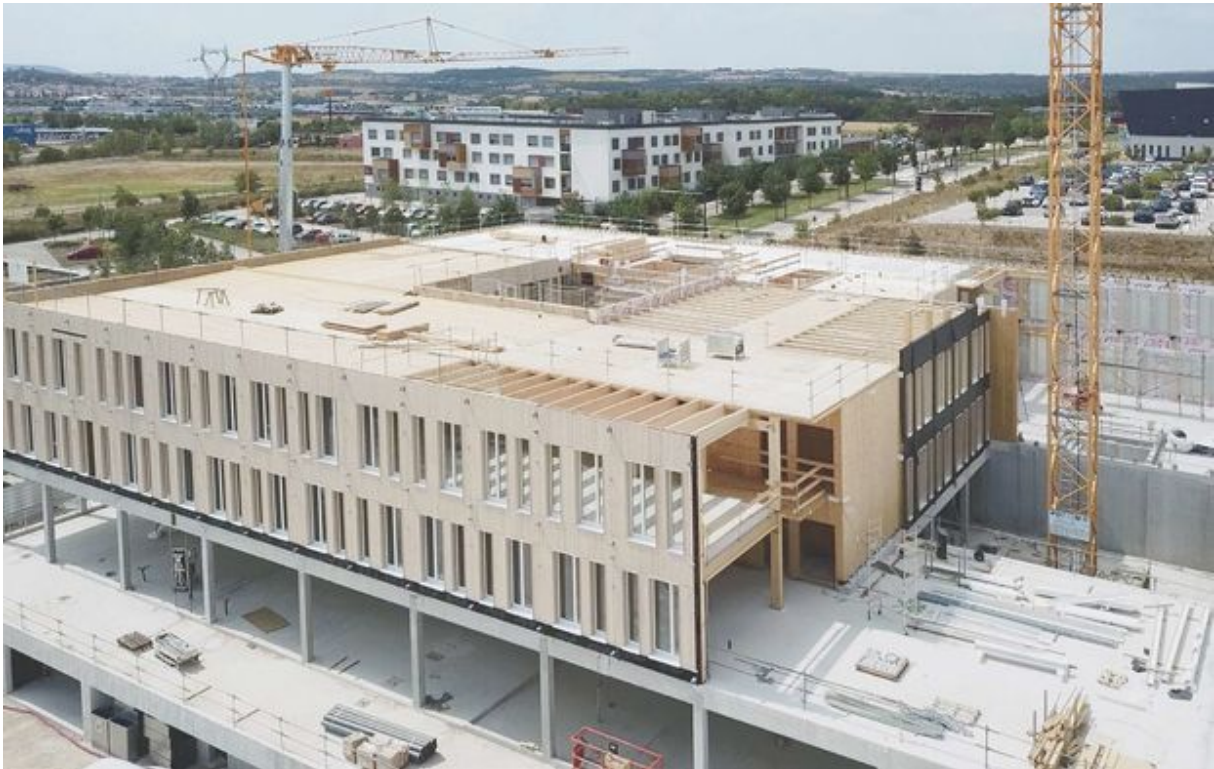
Hormis un sous-sol et un socle en béton, l'ensemble de l'édifice est réalisé en structure bois avec une majorité de lamellé-croisé. - © PHOTOS ET DOCUMENT : GRAAM ARCHITECTURE

Constitué de deux corps superposés en forme d'équerre - un socle de 2 000 m<sup>2</sup> sur deux niveaux, et une émergence de quatre niveaux -, l'immeuble de bureaux est bâti à partir d'une structure en poteaux-poutres avec un remplissage en panneaux de lamellé croisé (CLT). Fabriqués en atelier, isolés par de la laine de verre, ceux-ci

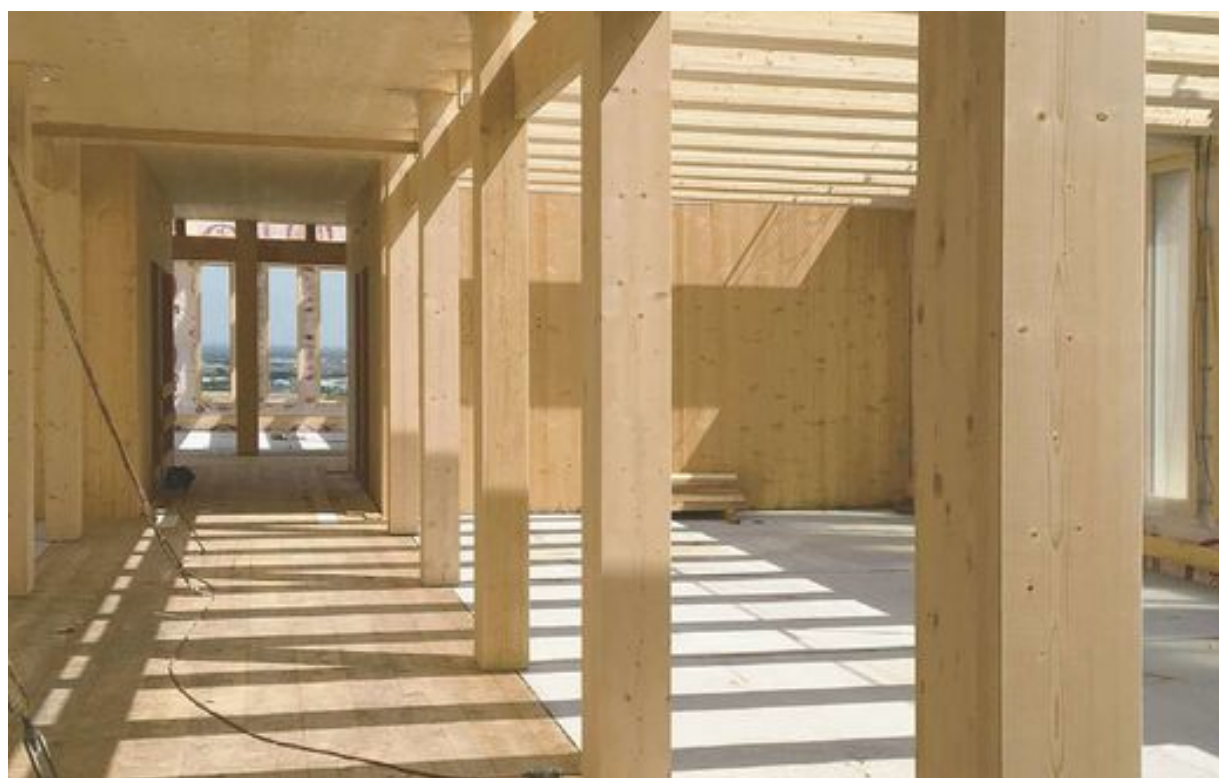
sont équipés des menuiseries sur le chantier juste avant leur pose. Leur singularité tient à leurs dimensions (2,70 x 7 m de haut), et à leur mise en œuvre verticale, chaque panneau étant d'une hauteur équivalente à deux étages. « Ce format permet d'optimiser le cadencement du chantier, et donc de limiter sa durée », indique Alice Mucchielli, architecte de l'agence Graam Architecture, chargée du projet. Quatre mois, entre mi-juin et mi-octobre 2020, devraient suffire pour réaliser le clos-couvert. Le contreventement des façades est pour sa part assuré par des poutres en lamellé-collé disposées en croisillons. Une enveloppe de verre, agrafée tout autour du bâtiment, viendra parfaire le confort thermique comme l'étanchéité à l'air, et assurera la protection du bois.

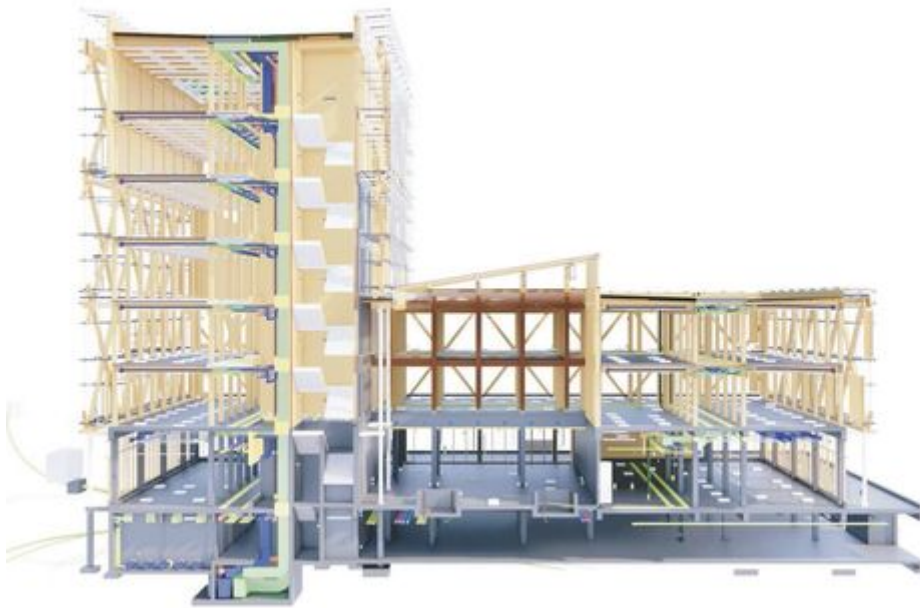
Plus original, les cages d'ascenseur et d'escalier sont également en bois. « Nous sommes partis du principe que les circulations verticales ne provoquent pas de

tensions sur la structure du bâtiment », poursuivent les architectes. Elles prennent donc appui sur le plancher en béton du rez-de-chaussée et sont formées de panneaux en CLT d'une vingtaine de centimètres d'épaisseur, élevés un à un, puis assemblés avec des ferrures pour former les « boîtes » qui abriteront ascenseur ou escalier. Fabriqués en atelier, les panneaux mesurent 7 m de haut, comme les éléments de façades. Les volées de marches des escaliers sont, elles, en béton, ce qui apporte de l'inertie à l'ouvrage. Elles ont été préfabriquées afin de ne pas avoir à attendre le séchage du matériau.
